ÇERNOBİL

Çernobil Nükleer Santralının
Özellikleri ve Kazanın Oluşumu

Çernobil Serisi No: 4
Türkiye Atom Enerjisi Kurumu
2. Basım
Haziran 2007

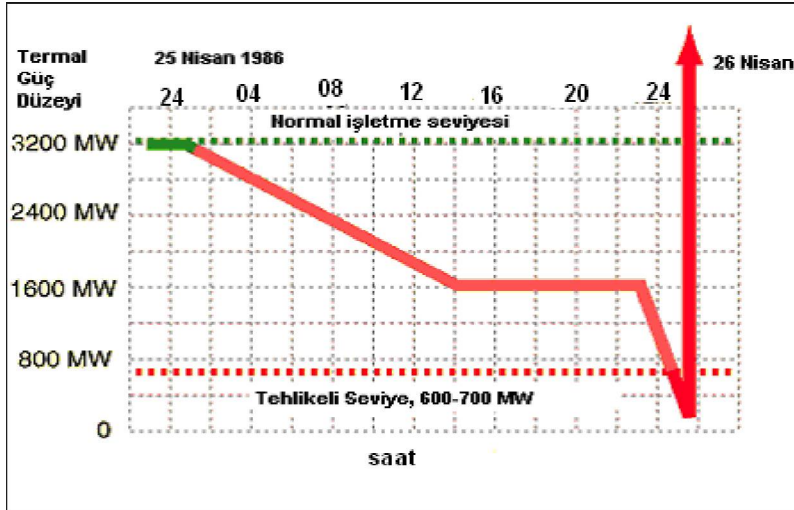
Operatörler, gücü korumak amacıyla geri kalan kontrol çubuklarının neredeyse tamamını dışarı çıkartmışlardır. Reaktör kararsız bir duruma gelmiş ve operatörler, gücü sabit tutmak amacıyla birkaç saniye aralıklarla düzenlemeler yapmak zorunda kalmışlardır. Buhar basıncını tekrar artırmak amacıyla besleme suyunun akışı azaltılmış, bu sırada, yavaşlayan türbin tarafından beslenen ana soğutucu pompalarından reaktöre giden soğutma suyu da azalmıştır. Soğutma suyunun azalması reaktörü daha kararsız bir duruma getirerek soğutma kanallarındaki buhar üretimini (pozitif boşluk katsayısı nedeniyle) arttırmış ve operatörler nominal gücün 100 katına kadar varan güç artışını önleyememişlerdir.

Şekil 7 - Reaktör güç seviyesinin değişimi

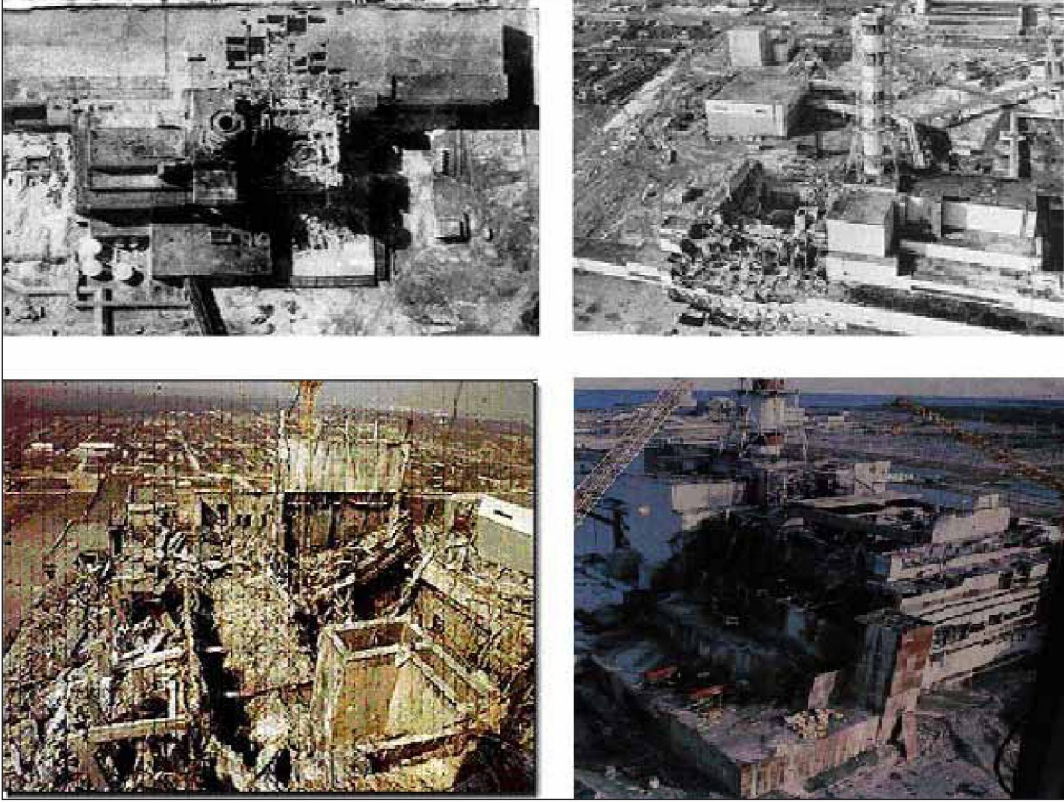
Isı üretimindeki büyük artış yüzünden kalpteki yakıt bütünlüğü bozulmuş, hasar gören yakıtlardan kopan parçacıklar su ile reaksiyona girerek bir buhar patlamasına sebep olmuş ve sonucunda kalp hasar görmüştür. İki ya da üç saniye sonra yakıt zarf elemanı olarak kullanılan zirkonyum elementi ile su buharının etkileşmesi sonucu ortaya çıkan hidrojen kaynaklı tahmin edilen bir patlama daha meydana gelmiştir [8].

Patlamaların basıncıyla 1000 tonluk çelik ve betondan oluşan üst biyolojik zırh fırlayarak kalbin açığa çıkmasına sebep olmuştur. Patlamaların nedeni tam olarak tespit edilememiştir. Ancak, sonradan yapılan değerlendirmelere göre patlamaların şiddetinin 1 ton TNT patlamasına eşdeğer olduğu düşünülmektedir.

Şekil 8. Çernobil reaktörünün kazadan sonraki görüntüleri

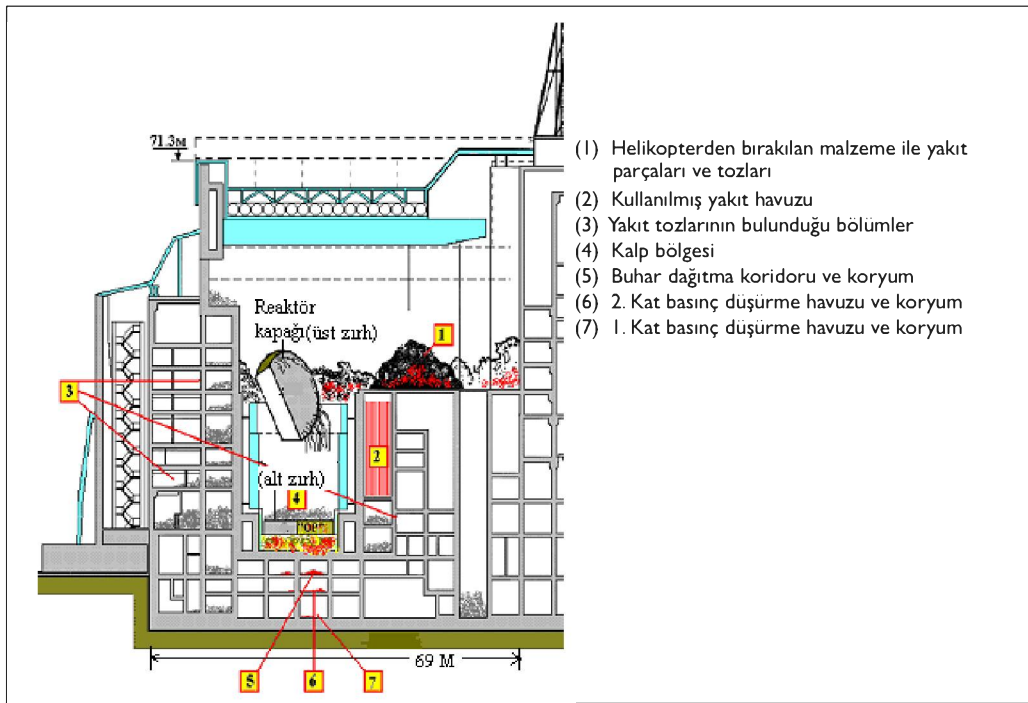
9 Mayıs'ta grafit yangını söndürülmüş ve reaktörün altında soğutma sistemi olan takviye beton katman oluşturma çalışmalarına başlanmıştır. Bu çalışma santralin 3'üncü ünitesinin altından bir tünel açılmasını da kapsamaktadır. Beton katmanın oluşturulmasını sağlayacak çalışma 15 gün sürmüş ve çalışmada yaklaşık 400 kişi görev almıştır. Bu katmanın oluşturulmasının amacı, gerektiğinde koryumu soğutmak ve radyoaktif malzemenin yer altı suyuna karışmasını engellemektir.

Şekil 9. Hasar görmüş Çernobil reaktörünün kesiti

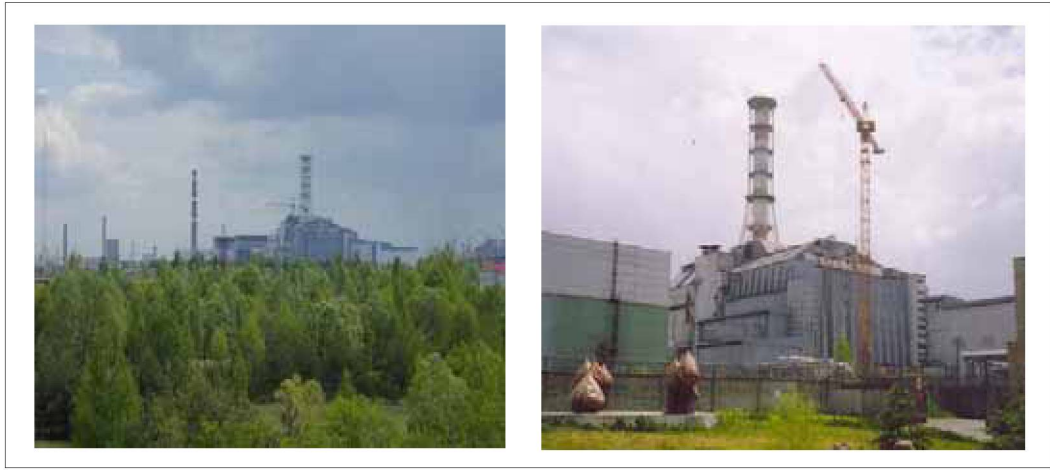
Şekil 13'te Çernobil reaktörünün mevcut durumu gösterilmektedir. Bazı bölgelerdeki yüksek radyasyon seviyesi nedeniyle şu an için lahitin ve içinde bulunan radyoaktif malzemelerin durumunun tam anlamıyla izlenmesi mümkün değildir. İzleme için yüksek radyasyon seviyesinde çalışabilecek yeni ekipmanların yerleştirilmesi gerekmektedir. Bina içinde bulunan radyoaktif toz ve suyun lahit binasının kısmen veya tamamen çökmesi sonucu dışarıya salınması tehlikesinin bulunduğu düşünülmektedir. Bu nedenle lahit üzerine yeni güvenli bir korunağın inşa edilmesi planlanmaktadır.

Şekil 13. Çernobil'in mevcut durumu

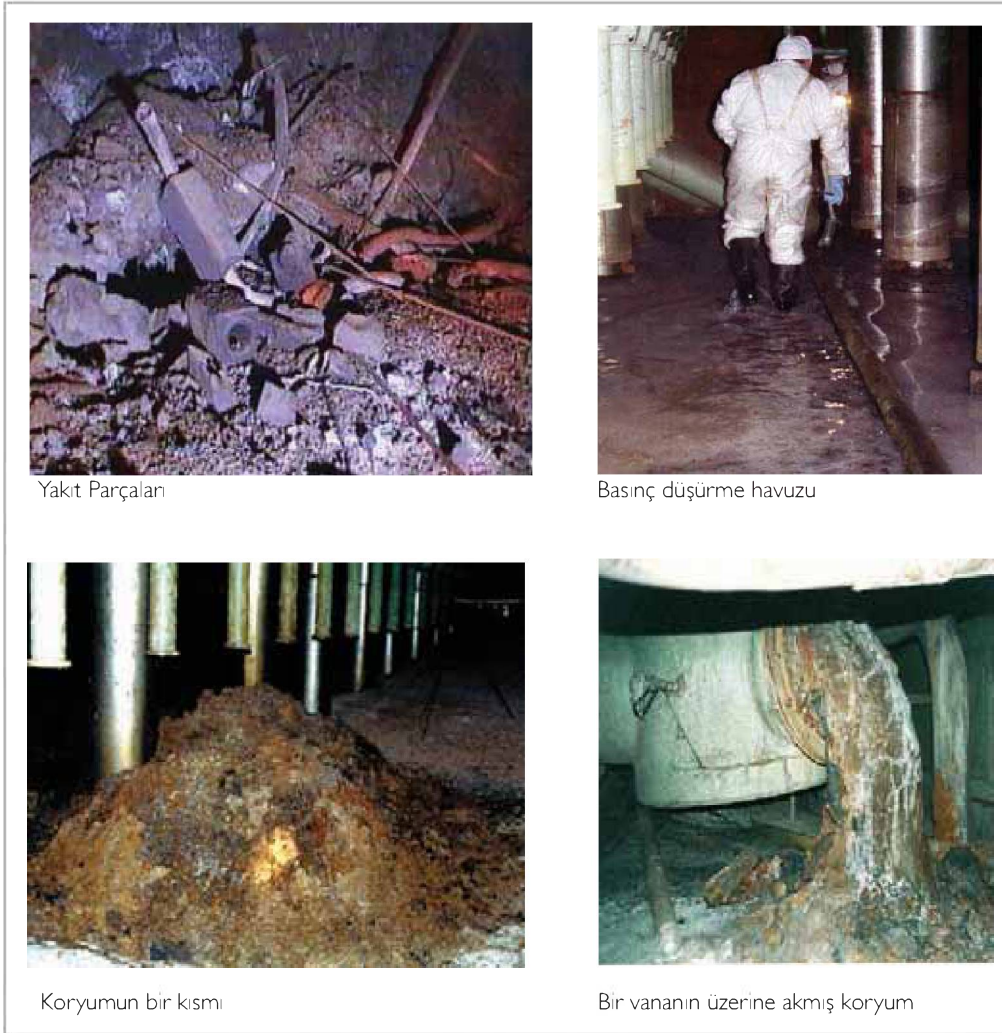
ilgili (örneğin kullanılmış yakıt elemanlarının parçaları, koryum, sudaki U ve Pu çözünmesi, çekirdek kompozisyonu, fiziksel ve kimyasal özellikler) verileri baz alarak potansiyel radyolojik gelişmeleri araştırmışlardır. Yakıtle ilgili yaklaşık 96 bilgi seti oluşturulmuştur. Yakıt parçaları, grafit ve koryum ile suda çözülmüş yakıtın durumu **Şekil 14**'te gösterilmiştir [11].

Şekil 14. Lahit içindeki durum
