ÇERNOBİL

Çernobil Nükleer Santralının
Özellikleri ve Kazanın Oluşumu

Çernobil Serisi No: 4
Türkiye Atom Enerjisi Kurumu
2. Basım
Haziran 2007

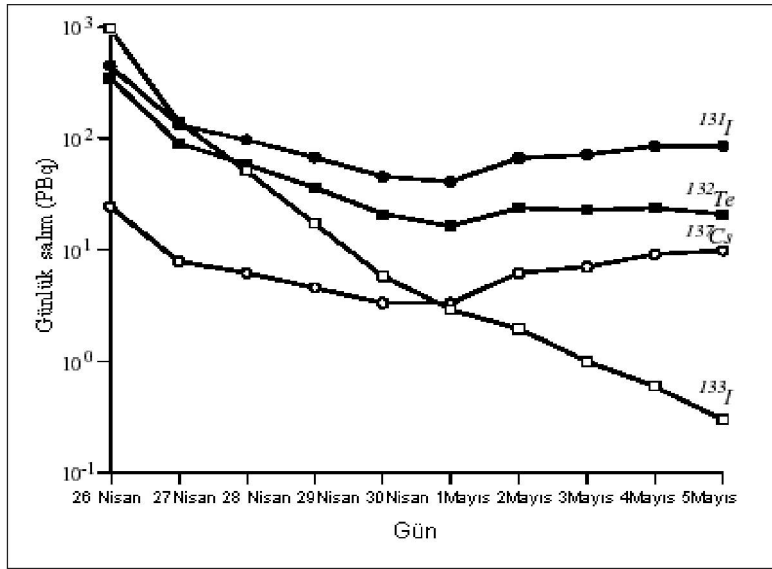
Şekil 10. ^{131}I , ^{133}I , ^{132}Te ve ^{137}Cs 'nin Çernobil reaktöründen günlük salım miktarı

Halkın maruz kaldığı radyasyonun temel sebebi olan ^{131}I ve ^{137}Cs , radyolojik açıdan en önemli radyonüklitlerdir. Başta ^{131}I ve ^{137}Cs olmak üzere çeşitli radyonüklitlerin çevreye salım miktarlarıyla ilgili veriler; 1986'dan beri yapılan ölçüm ve değerlendirmelerle belirlenmiştir. Çevreye salınan radyoaktivite miktarının belirlenmesinde koryum ve reaktör enkazında gerçekleştirilen analizlerden de yararlanılmıştır. Bu çalışmalarda, yakıtta bulunan ^{137}Cs 'nin %20 - %40'ının (85 ± 26 PBq), ^{131}I 'in ise ortalama %50 - %60'ının çevreye salındığı kabul edilmiştir. Kaza ve kazayı takip eden günlerde ^{131}I , ^{133}I , ^{132}Te ve ^{137}Cs 'nin Çernobil reaktöründen günlük salımı **Şekil 10**'da yer almaktadır [9].

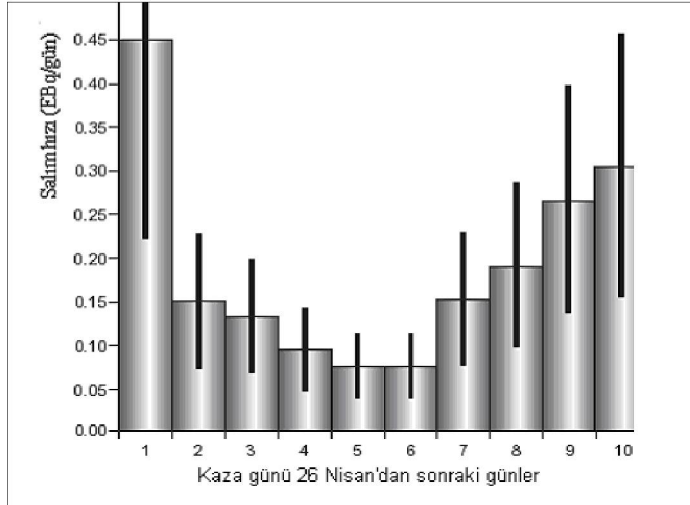
**Şekil 11.** Radyoaktif maddelerin atmosfere günlük salım hızı

Radyoaktif maddelerin zamana bağlı olarak atmosfere salımı **Şekil 11**'de yer almaktadır [8]. Şekilde ilk günde görülen yüksek miktardaki salım, patlama sırasında yakıtın mekanik olarak hasar görmesi sonucu oluşmuştur. Salımın içeriği asal gazlar, iyot ve sezyum gibi uçucu radyonüklitlerden oluşmaktadır. İkinci büyük salım ise ulaşılan yüksek sıcaklıklarda kalbin ergimesi sonucunda kazayı takip eden 7'nci ve 10'uncu günler arasında gerçekleşmiştir.

10'uncu günden sonraki keskin düşüşün sebebinin koryumun alttaki zırha doğru akarak hızlı bir şekilde soğuması olduğu düşünülmektedir.

Radyoaktif salım, kazadan sonra 9'uncu ve 10'uncu günler olan 5 ve 6 Mayıs tarihlerinde nispeten azalmıştır. Sonraki hafta ve kazadan sonraki 40 gün içerisinde özellikle 15 ve 16 Mayıs tarihlerinde düşük düzeyde salım devam etmiştir. Bu durum, reaktördeki yangının sürmesi ya da sıcak bölgelerin hala mevcut olması ile açıklanmaktadır.

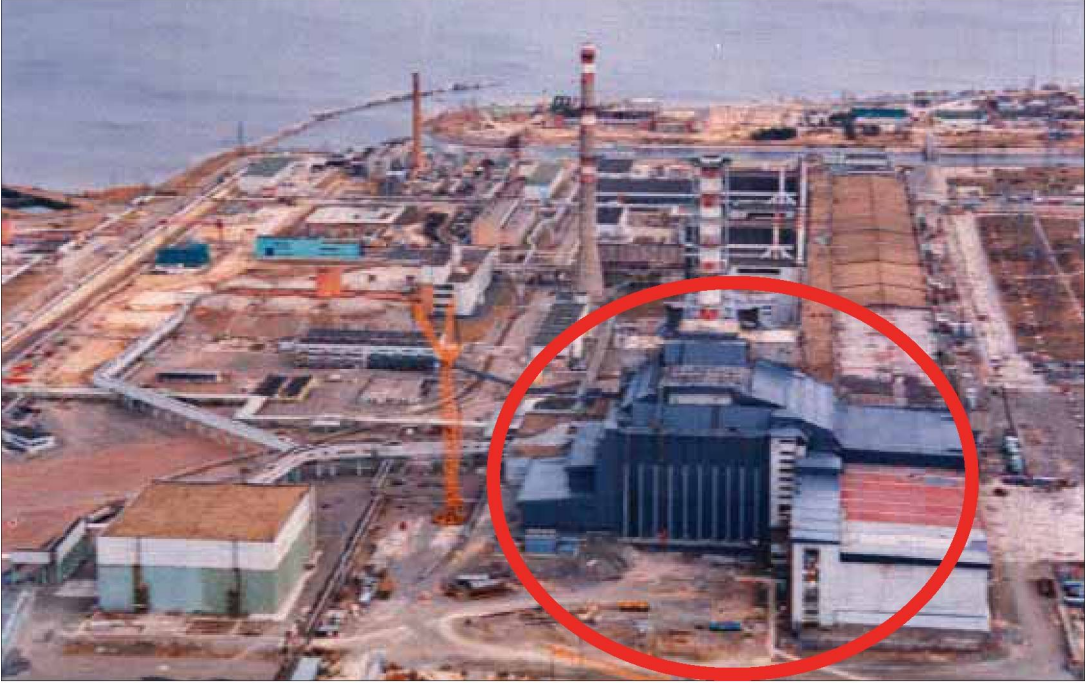
Şekil 12. Çernobil lahiti

Sovyetler Birliği Hükümet Komisyonu, 1986 yılı Haziran ayında, Çernobil nükleer güç tesisinin 4'üncü ünitesinin uzun süreli korunmasına yönelik bir yönetmelik çıkarmıştır. Onbinlerce işçi tarafından 206 gün içinde yaklaşık 400000 m³ beton ve 7000 ton metal malzeme kullanılarak "lahit" adı verilen bir koruma binası inşa edilmiştir (**Şekil 12 [10]**).

Lahitin içinde yaklaşık 7×10^{17} Bq aktiviteye sahip ışınlanmış nükleer yakıt bulunmaktadır. Kazadan edilmektedir. Lahit oluşturulurken tesis etrafında radyasyondan arındırma çalışmaları da yapılmıştır. Lahitin başlıca potansiyel tehlikesinin aşınmadan dolayı meydana gelebilecek üst yapılarının çökmesi ve bunun sonucunda radyoaktif tozun salınması olduğu düşünülmektedir.
